GOED VOORONDERZOEK, GOEDE WERKPROCEDURES, GEKWALIFICEERD PERSONEEL, SCHEMA VOOR TOEKOMSTIG ONDERHOUD

# SLIJTVASTE LAGEN OP LOCATIE AANGEBRACHT

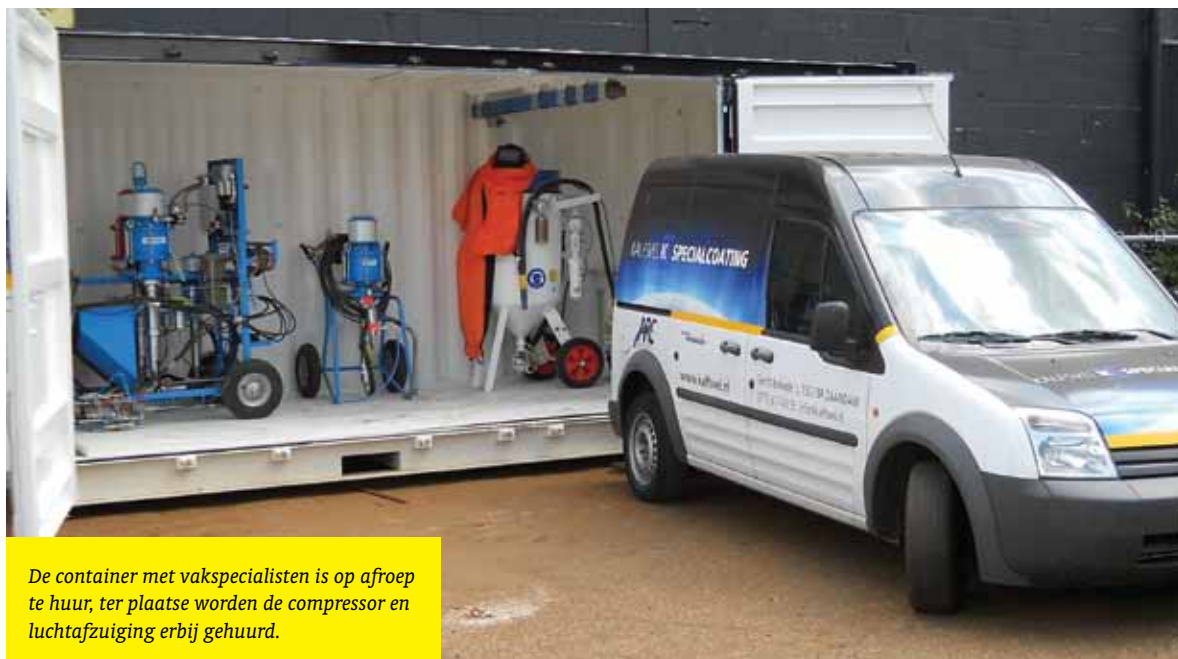
De container met vakspecialisten is op afroep te huur, ter plaatse worden de compressor en luchtafzuiging erbij gehuurd.

Machinefabriek Saedt liep als dealer in Nederland overal tegen hetzelfde probleem aan: “Met de kwast ging het prima, maar zo gauw het groter wordt was er meer capaciteit nodig waar het bedrijf niet voor toegerust was,” aldus Kalfsvel. Hij besloot een afzonderlijke tak aan zijn bedrijf toe te voegen: Special Coatings met een mobiele

ARC-unit. Er werden een geavanceerde straalketel en een 2K-pomp aangeschaft, met speciaal geprepareerde cilinders zodat veel langer met keramische coatings gespoten kon worden zonder slijtageverschijnselen. “Met die mobiele unit gaan we nu naar de klant toe. Alle personeelsleden zijn VCA-gecertificeerd voor leidinggevend niveau, en hebben op het hoogste kwaliteitsniveau gewerkt. Want 70% van wat fout gaat bij het conserveren komt door de applicateur. We houden ons er heel erg strak aan. Toevallig was ik bij een andere firma die voor een petrochemisch bedrijf werkt. Daar is zó ontzettend veel werk... Er gelden normen met zout- en stoftesten, Ra-waardes voor de ruwheid... We hebben zelf een certificaat gemaakt, de controleur van die oliemaatschappij komt ervoor langs, want als de éne het uitvoert moet de andere het controleren. Het is bij ons niet ‘Doe maar’, er is maar één kwaliteit en dat is 100%! Vaak wordt als straalreinheid SA 2,5 gevraagd, maar wij houden SA 3 aan. Het ankerprofiel is 80 tot 120 micrometer diep, en voor kleine reparaties hebben we een mechanisch straalapparaat, daar halen we 140 mee.” Frappant genoeg werd een leverancier van Saedt zelf klant bij Kalfsvel, want de straalinstallatie die Straaltechniek International er leverde kon ook wel een slijtvaste keramische laag gebruiken, die prompt bij Kalfsvel opgespoten werd. Andere opvallende toepassingen van de coating zijn flexibele temperatuurschokbestendige deklagen voor RVS-appendages in de olie- en gasindustrie, en chemisch bestendige varianten.

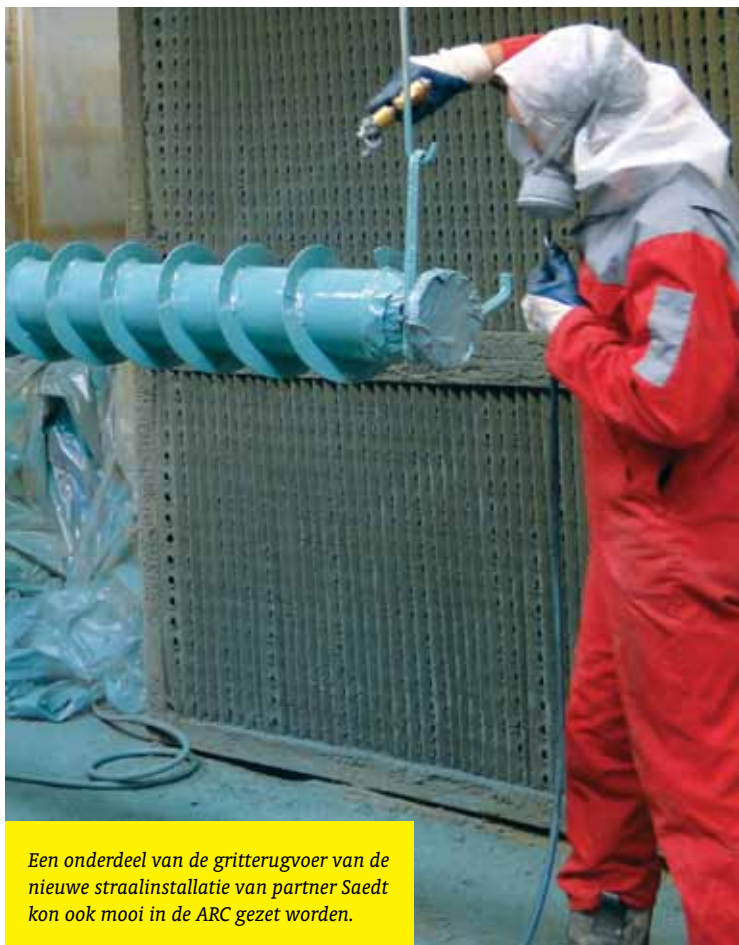
*Een onderdeel van de gritterugvoer van de nieuwe straalinstallatie van partner Saedt kon ook mooi in de ARC gezet worden.*

Ook op de eigen apparatuur is de bescherm laag getest, bijvoorbeeld de ARC 5ES Quick Repair die als kneedapplicatie op pijpen van de gritstraalinstallatie toegepast is.
