● Trots op het werk

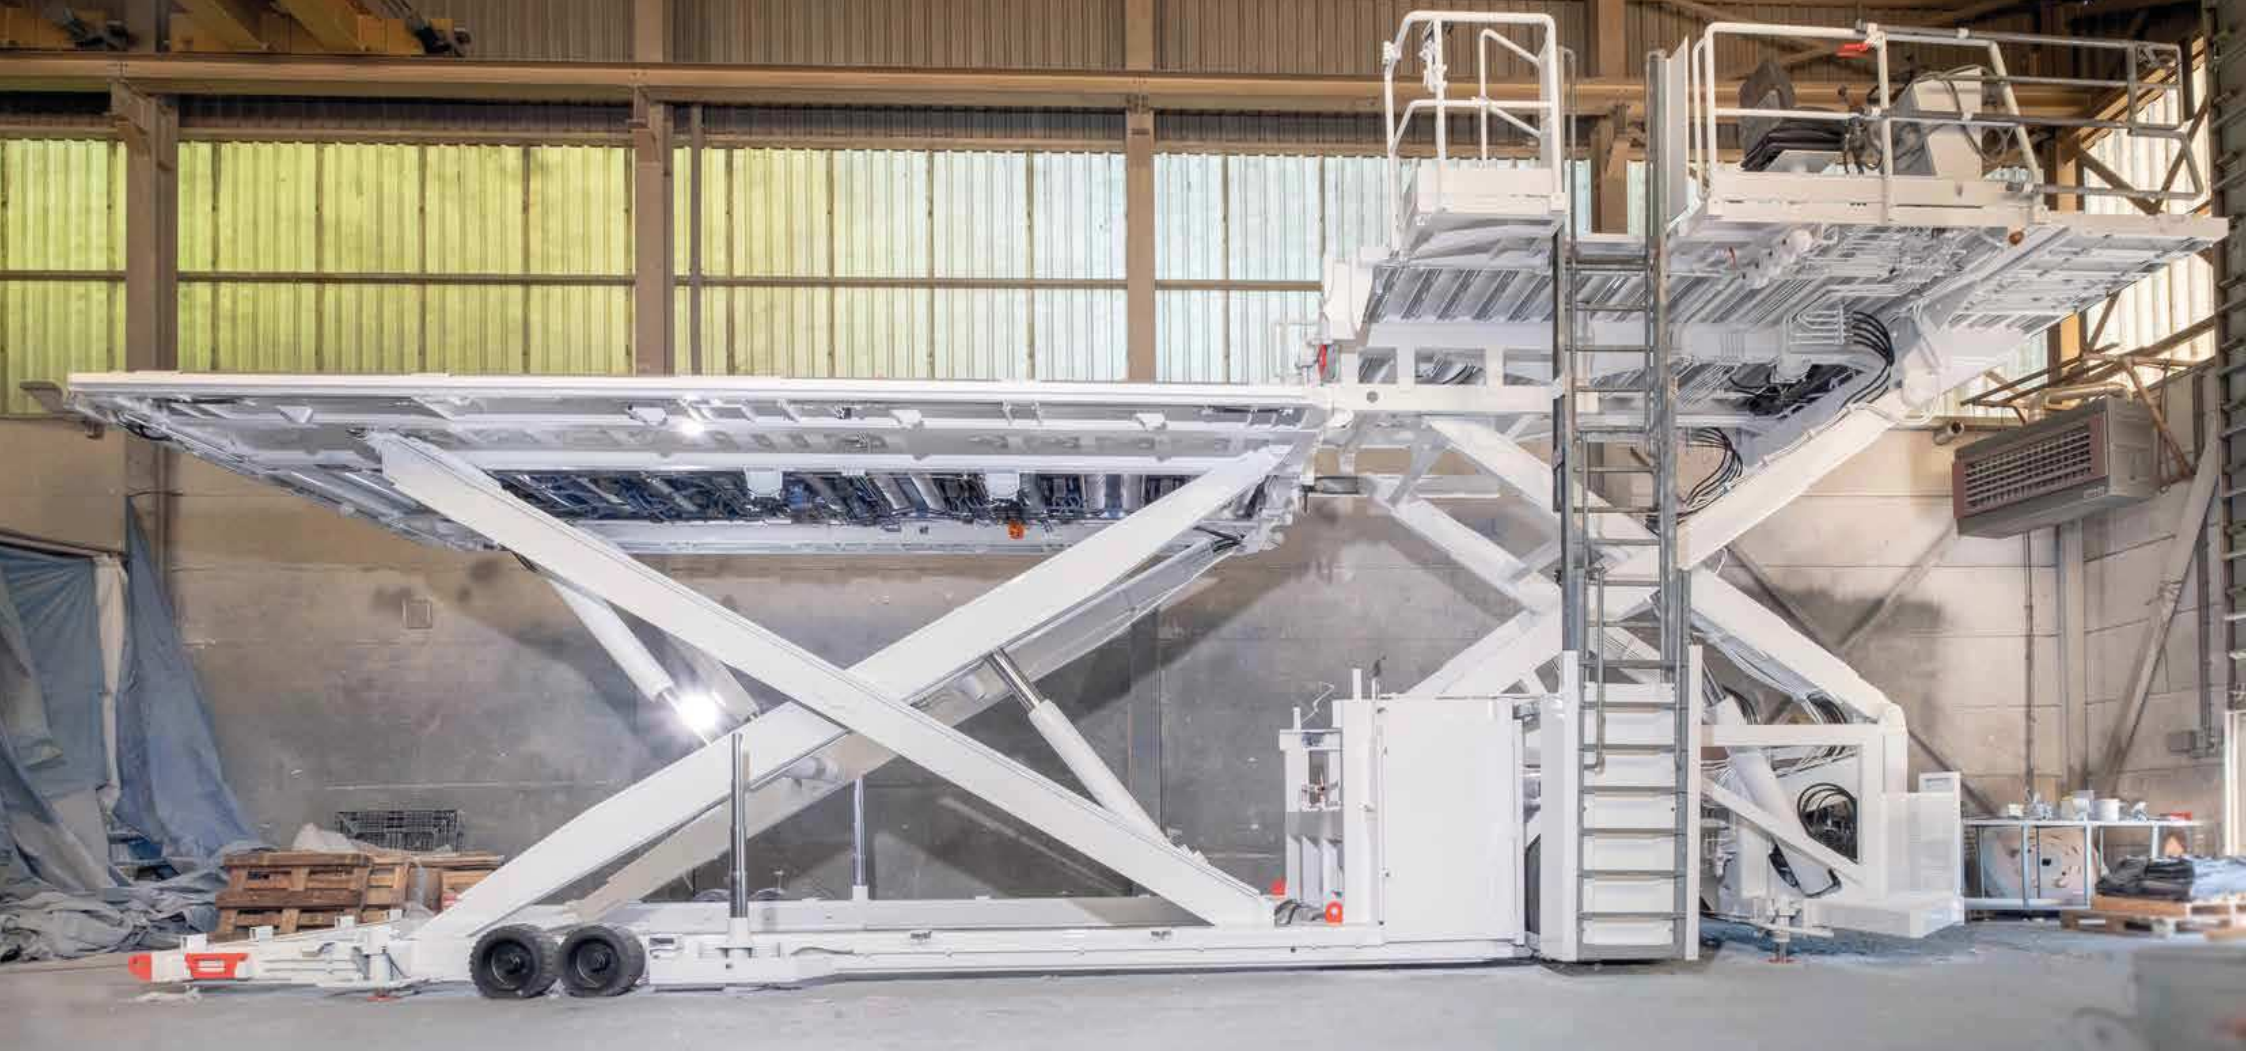
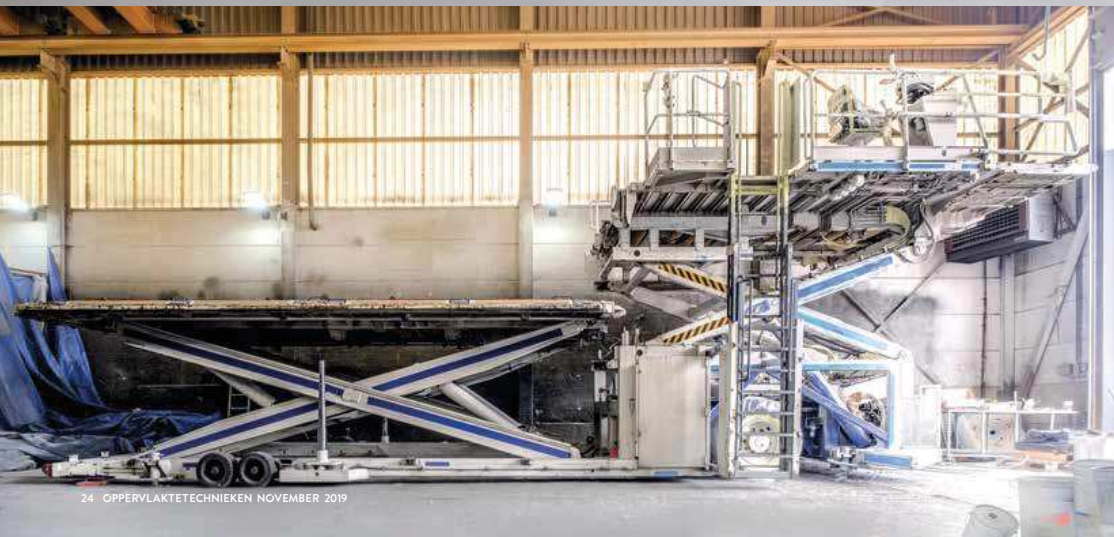
Hoe krijg je een gebruikte high loader (waarmee vrachtlieg- tuigen worden beladen) weer als nieuw? Een klant van Kalfsvel Metaalcoating had die loader hersteld en bij Kalfsvel bezorgd voor de conservering. Daar zijn allereerst de demontabele delen verwijderd, daarna is er ontvet en plaatselijk roest verwij- derd via grof schuren. Ook werden die delen die geen coating moesten krijgen gemaskeerd en kreeg de gehele loader een primer-plamuur met een droge laagdikte 60 tot 100 microme- ter. Daarna werd er voor een strak oppervlak gladgeschuurd en het oppervlak nog gereinigd met kleefdoek om zoveel moge- lijk resterende stofdeelen te verwijderen. Dit om de high gloss carrosserie-aflak (30-60 micrometer) geheel tot zijn recht te laten komen. De carrosserie coatings van Baril en PPG werden met air mix spuitapparatuur aangebracht in een verwarmde

spuithal door ervaren en voor deze coatings opgeleide mede- werkers. Voor het mixen van carrosserie-verven zijn tempera- tuur en doorloopsnelheid zeer bepalend. Mede daarom heeft Kalfsvel ervoor gekozen om zelf de kleuren te mixen. Hierdoor kan ook alleen die hoeveelheid kleur worden aangemaakt die daadwerkelijk nodig is. Ook kreeg de main deck deels een antisliblaag die met coating of special antislibrape werd aangebracht. Via een filmpje op YouTube kan de uitvoering bekeken worden: <https://youtu.be/kdXQRKxO9ZQ>
Foto's: Menno Ebbes.
